# 北京市 水土保持公报

Beijing Bulletin of Soil and Water Conservation

**2011**

北京市水务局

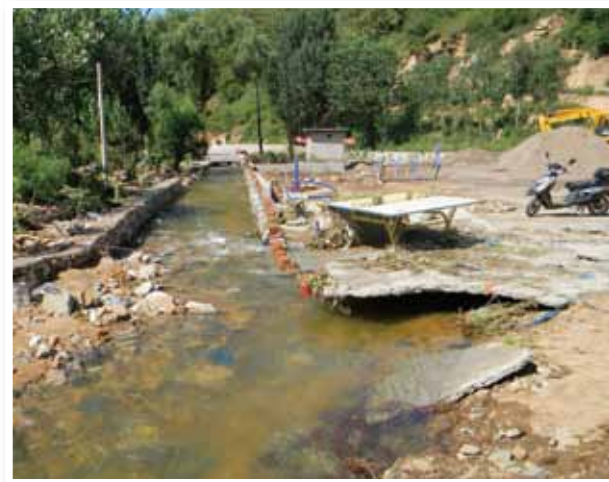
密云县巨各庄镇水树峪村被冲损的排洪渠

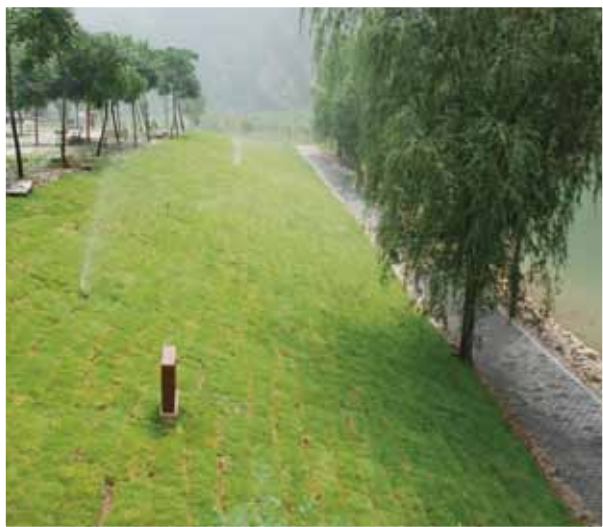
延庆县六道河小流域生态护坡
